تقرير أولي عن نهب وسرقة المدافن الأثرية بمنطقة سركمتو

أ. حذيفة عبدالماجد عبدالباقي
مفتش آثار- الهيئة العامة للأثار والمتاحف -السودان

Looting and Theft to Archaeological Tombs at Sarkemetto Site

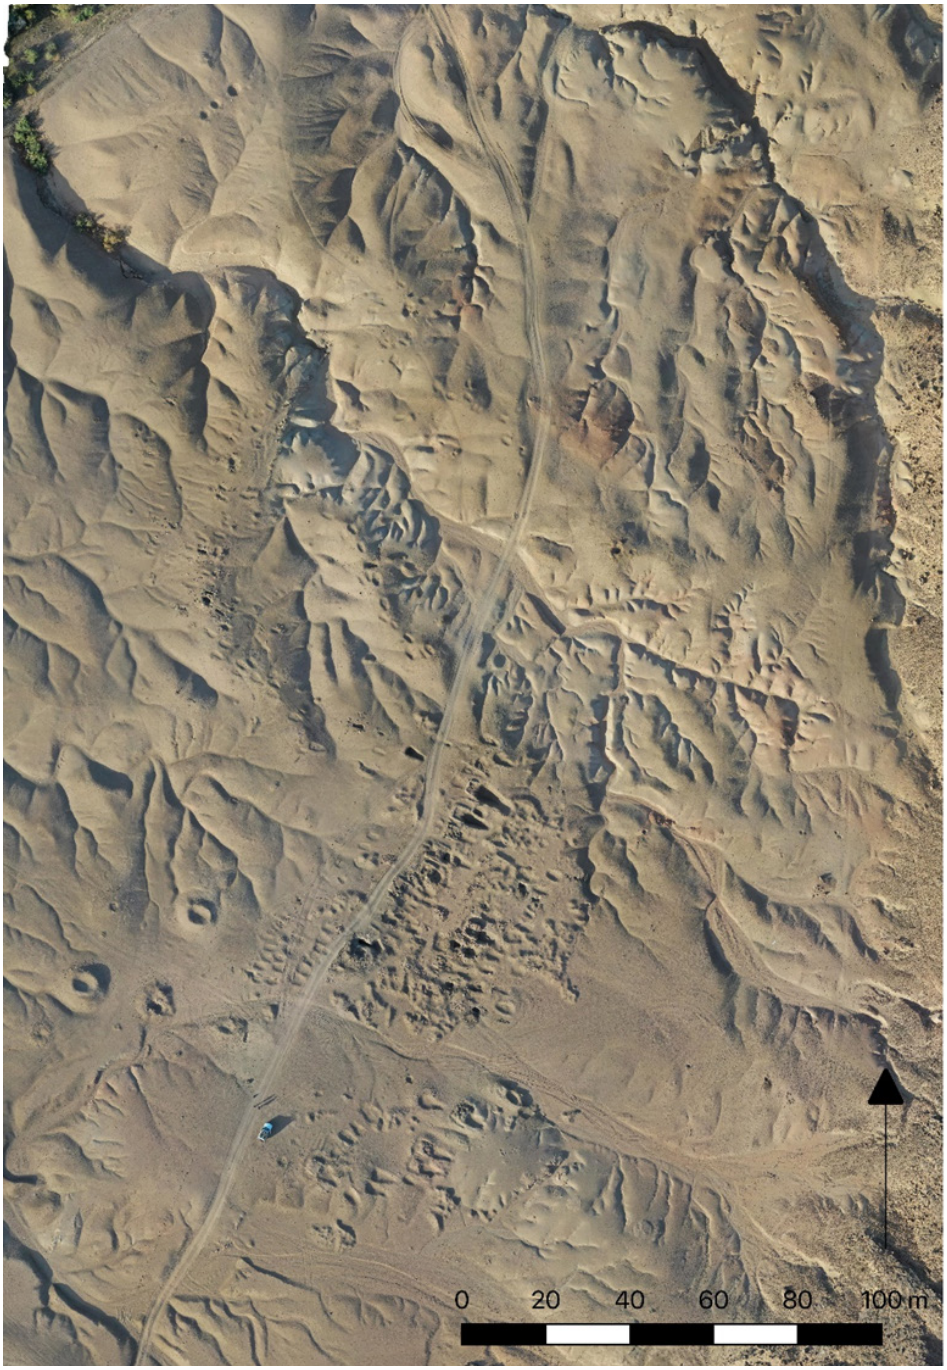
سجلت بعثة مشروع مسح الصحراء الشرقية ووثقت المقابر المرئية على السطح، بينما أجرى بول وردز من بعثة SARS التصوير بطائرة بدون طيار الشكل رقم 2)، تم مسح الموقع سابقاً كجزء من عمل توني ميلز Tony Mills وتم تقديمه ونشره بواسطة (David Edwards (Cooper, 2019.

الشكل رقم (2) تصوير جوي للموقع (توني ميلر و جوليان كوبر 2019) 3.
